内蒙古汇能煤电集团
富民煤炭有限责任公司煤矿
安全现状评价报告

APJ-（鲁·煤）-003

二〇二五年五月

生产能力：1.80Mt/a

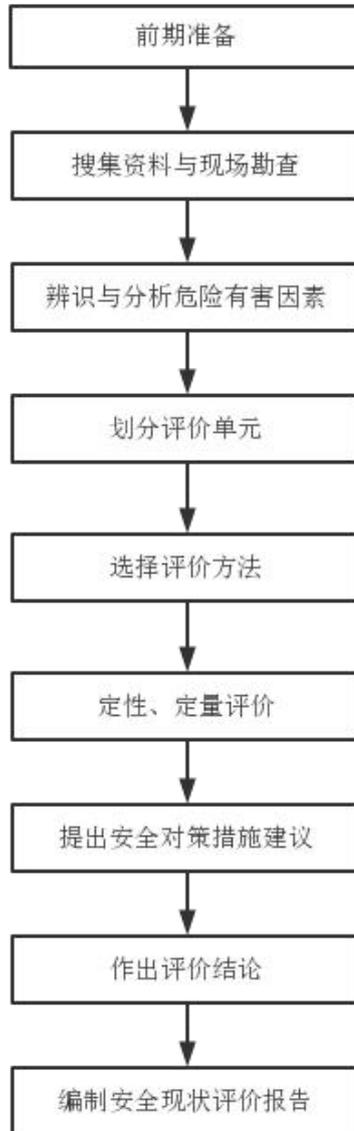
本次安全现状评价按照下列程序框图所示流程进行。

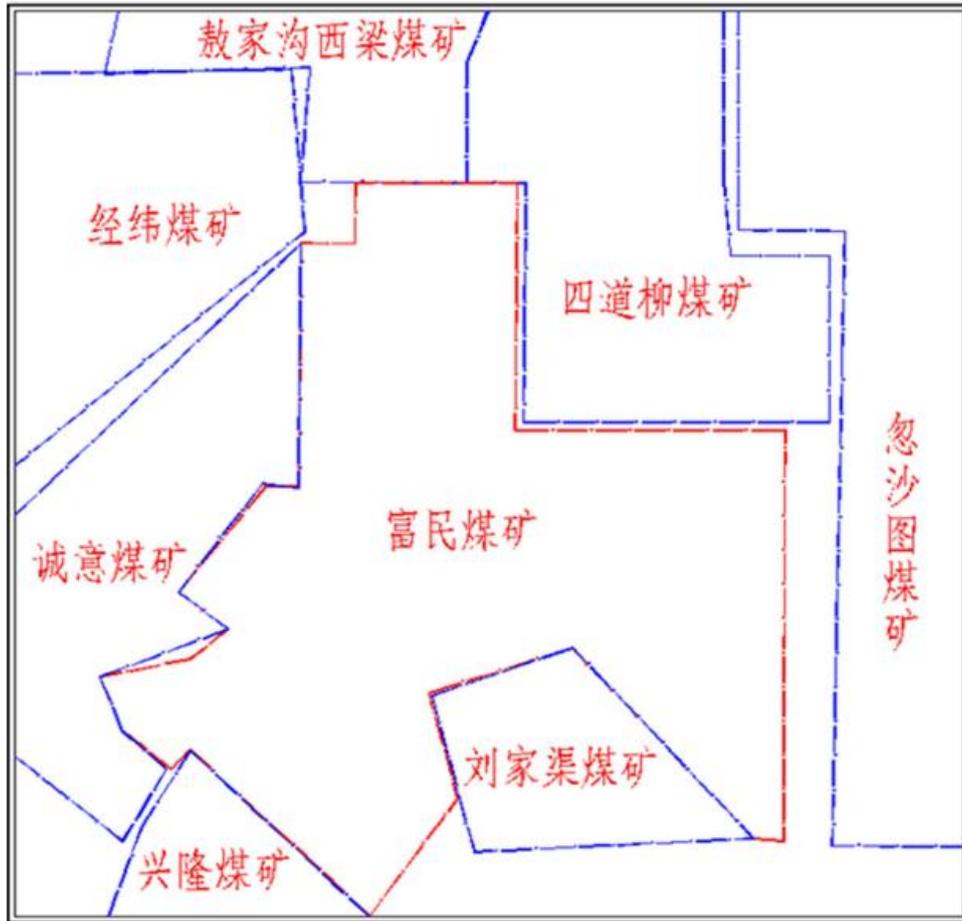
图 1-6-1 相邻矿井分布示意图

相邻煤矿之间无越界开采、矿权争议等问题。目前诚意煤矿已经闭坑；刘家渠煤矿目前处于停产状态。兴隆煤矿、忽沙图煤矿、敖家西梁煤矿、经纬煤矿及四道柳煤矿为露天煤矿，正常生产。富民煤矿与各煤矿之间各留有 20m 矿界保安煤柱，其余矿山采空区积水对富民煤矿无影响。
